ROZBUDOWA ŻŁOBKA NR 20 W BYDGOSZCZY W
FORMIE NOWEGO PARTEROWEGO PAWILONU Z
ŁĄCZNIKIEM

ELEWACJA – INWENTARYZACJA

24. EKSPERTYZA TECHNICZNA STANU OBIEKTU ISTNIEJĄCEGO PRZEWIDZIANEGO DO ROZBUDOWY

INFORMACJE WSTĘPNE.

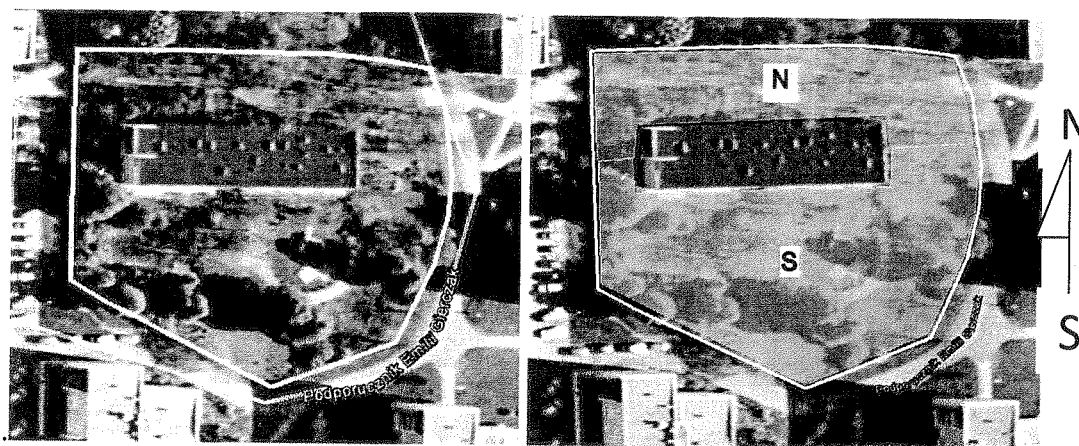
Ryc. 1., Ryc. 2. Zdjęcia poglądowe budynku i terenu żłobka przy ulicy ppor. Emilli Gierczak 8 w Bydgoszczy. Na potrzeby niniejszego opracowania i ze względu na charakter prowadzonych prac teren został podzielony na dwie części: północną N i południową S.

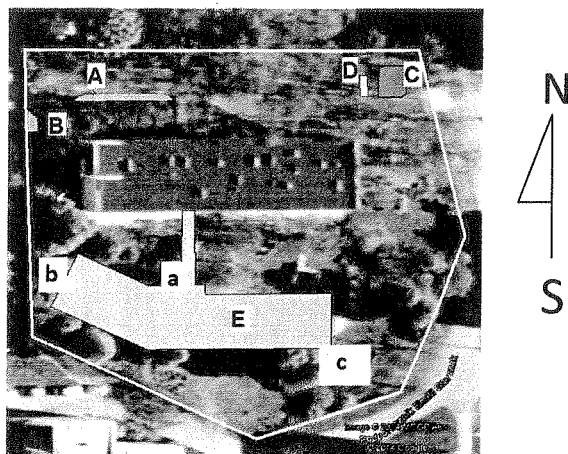
Zabiegi planowane w części N, to:

A – poszerzenie o ok. pół metra prawej strony drogi dojazdowej prowadzącej do wejścia głównego, co wiąże się częściowo z likwidacją pasa nasadzonych roślin.

B i C – stworzenie miejsc parkingowych wyłożonych płytą ażurową, co wiąże się z usunięciem niektórych niższych krzewów (do ok. 70 cm wysokości), roślinności zielnej i wierzchniej warstwy gleby.

D – stworzenie miejsca pod kontener na śmieci obok planowanych nowych miejsc postojowych (**C**) wyłożone płytą chodnikową, co wiąże się z usunięciem niektórych niższych krzewów (do ok. 70 cm wysokości), roślinności zielnej i wierzchniej warstwy gleby.

Zabiegi planowane w części S, to:

E - budowa nowego, parterowego pawilonu połączonego z już istniejącym za pomocą łącznika. Zabiegi przygotowawcze, mogące dodatkowo wpływać na ptaki, to: wycinka jednej robinii akacjowej (*Robinia pseudoacacia*) (**a**), śliwy (*Prunus sp.*) (**b**), jałowca płozącego (*Juniperus horizontalis*) (**b**) i usunięcie grupy niewysokich krzewów (do ok. 70 cm wysokości) (**c**).

Ryc. 3. Rozmieszczenie planowanych prac na terenie żłobka (A-E) wraz z zabiegami przygotowawczymi w części S (a-c). Opis w tekście.

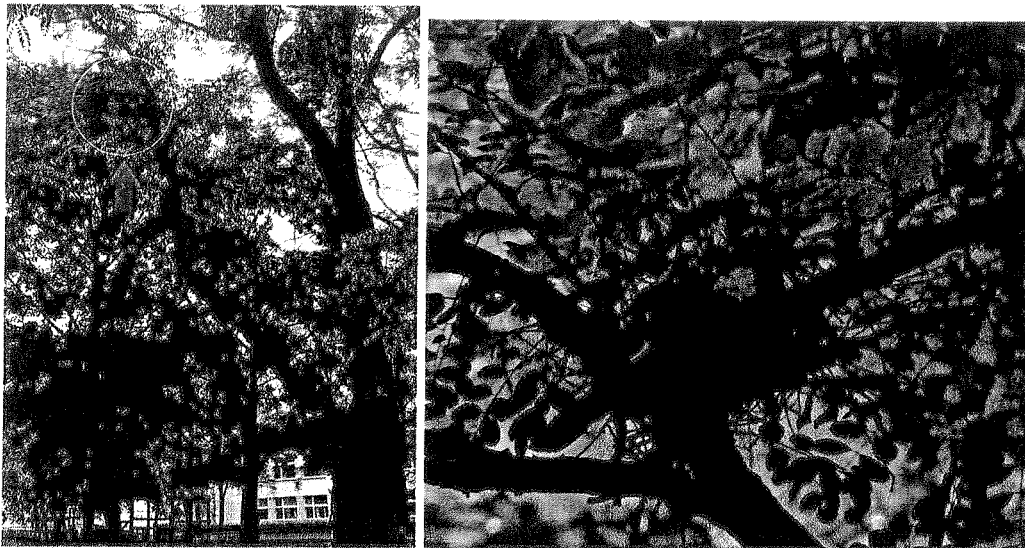
Jedno czynne gniazdo z wysiadującą samicą stwierdzono w obszarze, wokół którego ma być poszerzana droga dojazdowa.

Zdj. 1.1., 1.2. Gniazdo sierpówki.

- Na chwilę obecną (koniec lipca) sierpówki są na etapie inkubacji jaj, a więc do czasu uzyskania względnej lotności i umiejętności aktywnej ucieczki przez młode osobniki, prace nie powinny być prowadzone w całej części N, przynajmniej do początku trzeciej dekady sierpnia (21 sierpnia). Możliwość ich prowadzenia między 22 sierpnia a 15 września uzależnić należy od wyniku dodatkowej kontroli ornitologicznej, która oceni na jakim etapie rozwoju są sierpówki – jeśli nadal pozostawać będą w gnieździe, lub jego okolicy oraz, jaki jest wówczas status gniazdowania dla sroki i ewentualnie lęgów w budkach, jeśli okaże się, że zostały zajęte. Zależnie od wyniku kontroli powinien zostać podany inwestorowi możliwy termin rozpoczęcia prac w tej części żłobka.

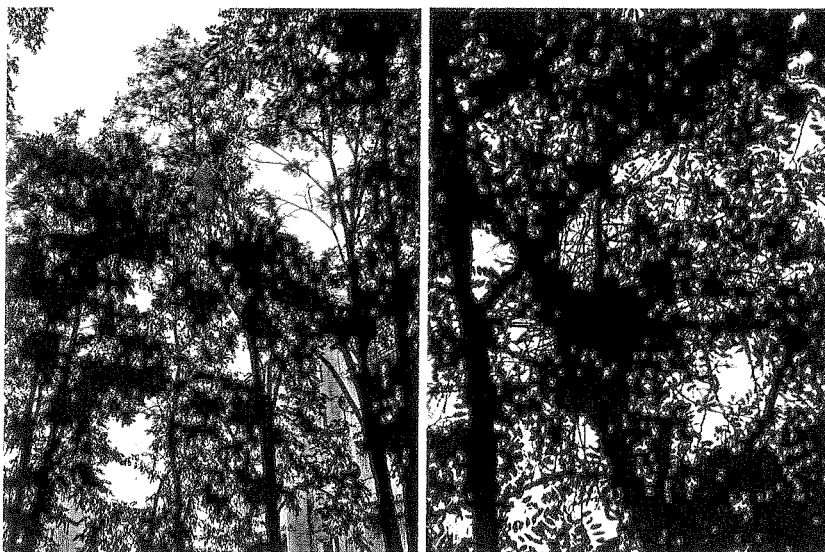
Jedno gniazdo znajduje się w północno wschodniej części terenu żłobka, ponad miejscem C, gdzie mają zostać zlokalizowane miejsca parkingowe wyłożone płytą ażurową. To prawdopodobnie z tego gniazda pochodził obserwowany przy okazji innej kontroli w czerwcu podlot sroki.

Zdj. 2.1., 2.2. Gniazdo sroki umieszczone na szczycie robinii akacjowej (*Robinia pseudoacacia*) ponad planowanymi miejscami postojowymi (C).

Nie zaobserwowano podczas kontroli w jego okolicy niepokojących się ptaków i najprawdopodobniej jest w chwili obecnej nie używane, należy brać pod uwagę, iż do 15 września mogą w nim jednak odbywać się jeszcze lęgi

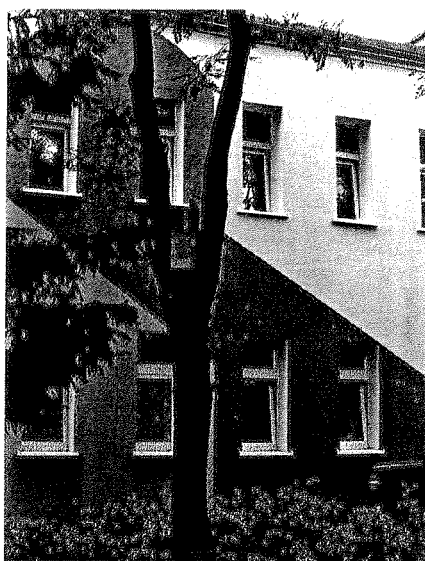
Potencjalne miejsce gniazdowe znajduje się w budce powieszony na drzewie przy wejściu głównym budynku. Jest to miejsce planowanego poszerzenia drogi dojazdowej.

W okolicy skrzynki nie obserwowano niepokojących się ptaków i najprawdopodobniej jest w chwili obecnej nieużywana.

Zdj. 3.1. Budka lęgowa na drobne dziuplaki.

Budka znajdująca się w obrębie poszerzanej drogi przy wejściu głównym budynku powinna zostać przewieszona w nowe miejsce, w stosunkowo niedużej odległości od poprzedniej

lokalizacji. Miejsce powinno być wybrane przez ornitologa. Gdyby skrzynka okazała się uszkodzona, należy ją wymienić na nową, przeznaczoną dla tych samych gatunków (wg wytycznych podanych przez ornitologa), ponieważ stanowią zagrożenie dla ptaków.

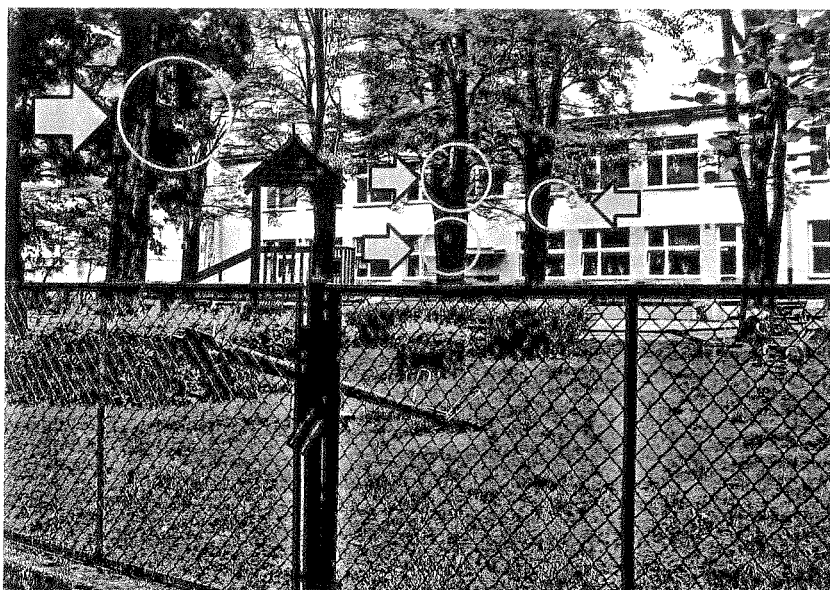
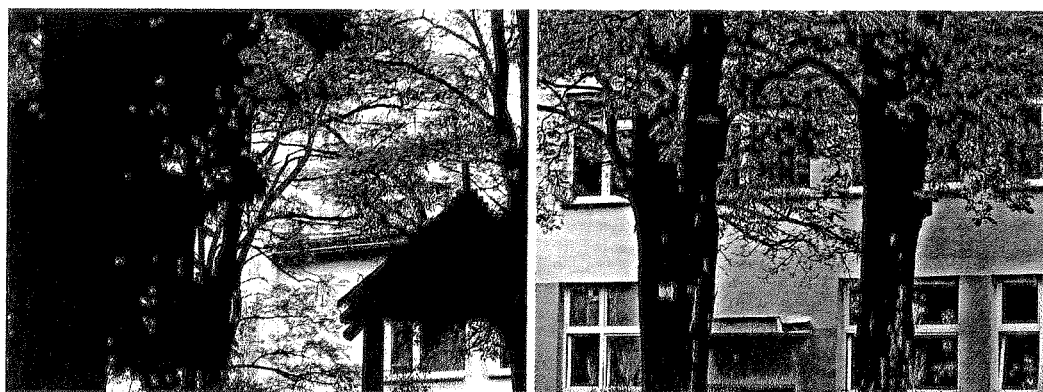
Inne skrzynki lęgowe na drobne dziuplaki wiszą w sąsiadującym z terenem żłobka przedszkolem. Ich duże zagęszczenie powoduje, iż jedynie część z nich może być zasiedlona. Istnieje potencjalna możliwość, że pochodzące z nich pisklęta mogą przedostać się na teren prowadzonych prac.

Zdj. 3.2-3.4 Skrzynki lęgowe ulokowane na terenie sąsiadującego przedszkola.

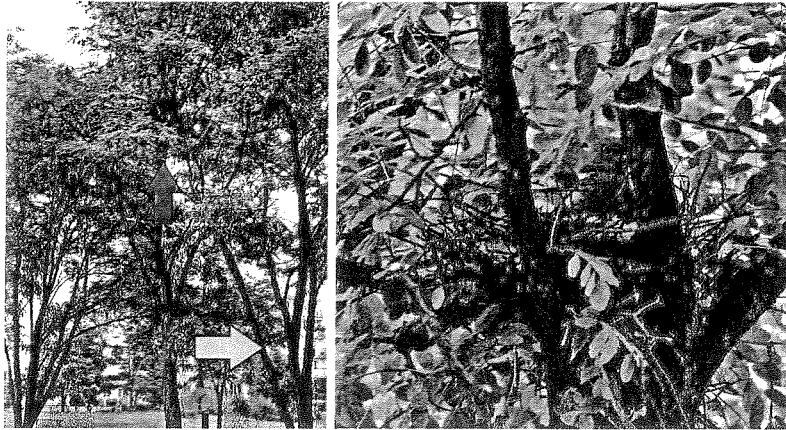
Gatunek ten jest lęgowy przy terenie mającego powstać nowego budynku. Mimo, iż robinia akacjowa (*Robinia pseudoacacia*), na którym się gnieździ nie ma zgodnie z planami podlegać wycięciu, to jednak usunięte ma być drzewo bezpośrednio z nim sąsiadujące.

Zdj. 4.1-4.2 Gniazdo grzywacza. Czerwona strzałka wskazuje lokalizację gniazda, strzałka żółta drzewo przeznaczone do wycinki.

- Nie zezwala się na wycięcie robinii akacjowej, znajdującej się w okolicy planowanego łącznika pomiędzy budynkami przed 5 września, a w terminie między 5, a 15 września jedynie po kontroli ornitologa.

Na chwilę obecną (koniec lipca) w gnieździe grzywacza trwa inkubacja jaj. Z tego powodu ocenia się, że młode ptaki, nabędą zdolność aktywnej ucieczki najwcześniej ok. 5 września (+/- ok. 10 dni).

Możliwość usunięcia robinii znajdującej się w bezpośrednim sąsiedztwie drzewa z gniazdem grzywacza między 5 a 15 września, uzależnić należy od wyniku dodatkowej kontroli ornitologicznej, która oceni na jakim etapie rozwoju są pisklęta grzywacza – jeśli nadal pozostawać będą w gnieździe, lub jego okolicy. Wspomniane drzewo można usunąć bez obostrzeń po 15 września, pod warunkiem, że nie ucierpi w skutek tego zabiegu gniazdo na sąsiednim drzewie (niezależnie od obecności w nim ptaków, żadnych gniazd nie wolno usuwać przed 15 października¹ i bez zgody Regionalnej Dyrekcji Ochrony Środowiska (a w przypadku grzywacza Ministerstwa Środowiska).

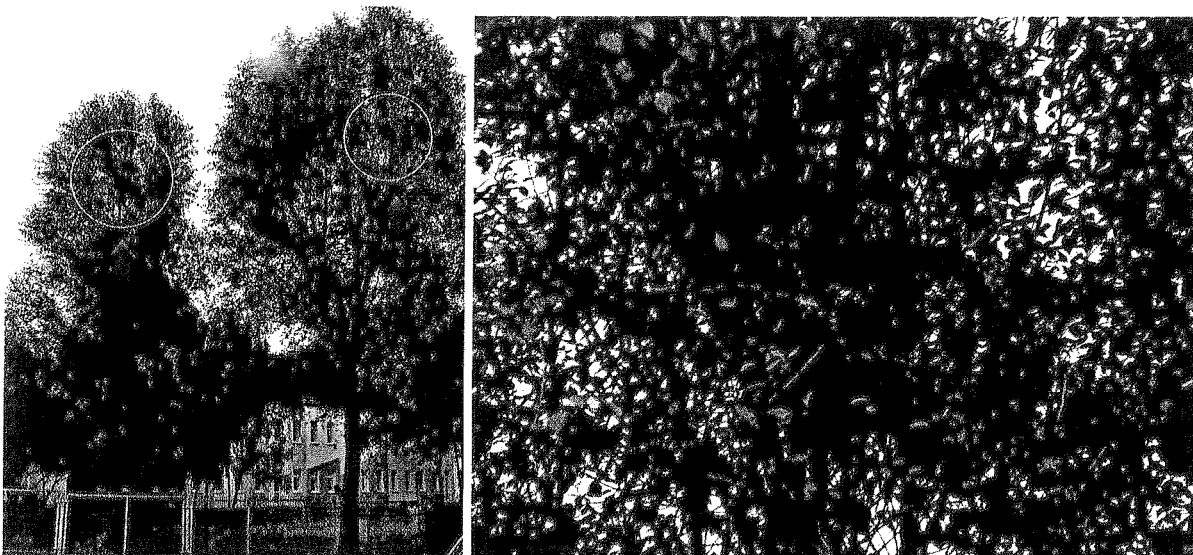
W części południowej S żłobka wykryto dwa gniazda srok. Znajdują się one na sąsiadujących ze sobą topolach (*Populus sp.*) i są przypuszczalnie używane przez jedną parę na przemienne (inf. ustna od mieszkańców sąsiedniego budynku). Znajdują się one bezpośrednio w zasięgu przyszłych prac, bowiem nowy budynek będzie powstawał zaledwie o kilka-, kilkanaście metrów dalej, co z pewnością wpłynąć może na gniazdujące w przyszłym sezonie ptaki, lub w obecnym, gdyby podjęły jeszcze lęgi.

Zdj. 5.1-5.2 Gniazda sroki uwite na dwóch sąsiadujących topolach używane przez jedną parę ptaków.

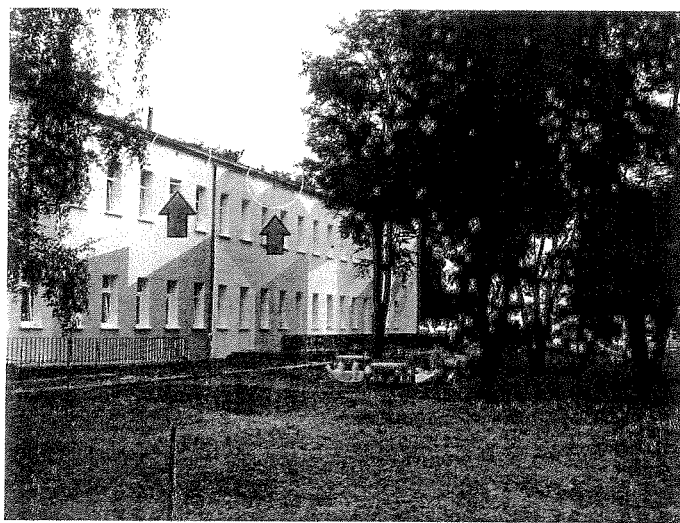
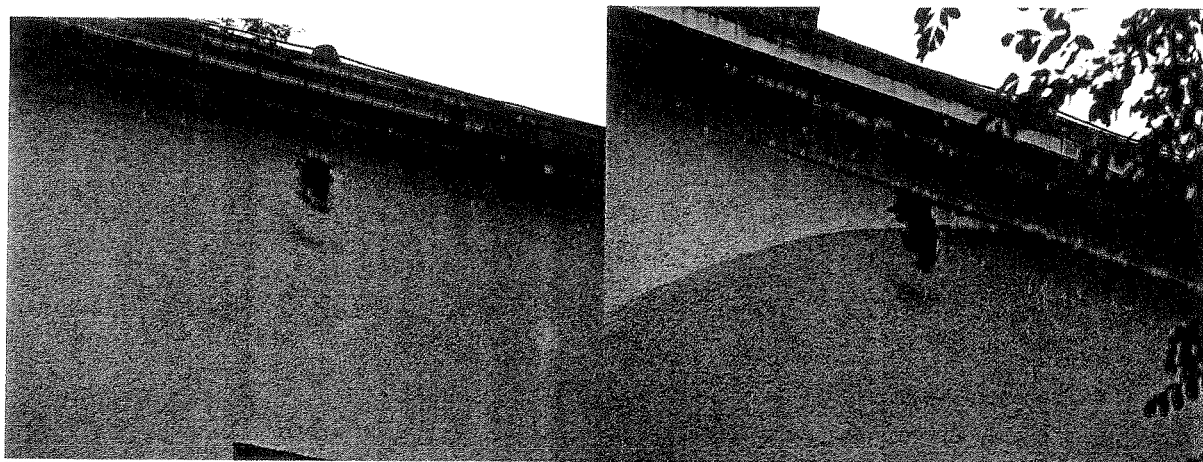
Dwa stanowiska lęgowe, prawdopodobnie używane bieżącego roku (2014) znajdują się w warstwie ociepleniowej budynku żłobka (nie w stropodachu, gdyż wejścia do niego pozostały zamknięte kratkami, na które nałożono dopiero warstwę termoizolacyjną. Siedlisko zatem stanowi styropianowa warstwa termoizolacyjna, którą ptaki dodatkowo wydziobały tworząc sobie wewnątrz nisze.

Przyszłe prace przewidują powstanie pod jednym z gniazd parterowego łącznika z budynkiem nowopowstałym. Powstanie łącznika, mimo, iż nie spowoduje usunięcia siedliska lęgowego kawki, będzie wiązało się z pracami bezpośrednio pod nim. Drugie miejsce lęgowe

pozostanie prawdopodobnie w odległości zapewniającej bezpieczne prowadzenie lęgów przez kawkę (tj. >5 m. od gniazda).

Zdj. 6.1-6.3 Lokalizacje potencjalnych miejsc lęgowych kawki w warstwie termoizolacyjnej, w południowej ścianie budynku żłobka. Pod otworami charakterystyczne U-kształtne ślady zabrudzeń pozostawione przez podpierające się ogonem ptaki.

- Zwraca się uwagę, by przy okazji prac nie zakładać nowych kratek w otworach wentylacyjnych (stanowiska lęgowe kawki), a jeśli takowe mają zostać zgodnie z projektem osadzone, należy w ramach kompensacji wywiesić dwie budki dla kawki w okolicy istniejących miejsc lęgowych, lub na kominach na dachu.

Termin prac w okolicy miejsc lęgowych kawki (ściana południowa budynku) powinien być tak dostosowany, aby w okresie między 1 marca – 15 września nie były w odległości do 5 metrów od otworów prowadzone żadne zabiegi. W innym wypadku należy do 1 marca otwory trwale zamknąć i wywiesić budki, które zrekompensują uniemożliwienie prowadzenia lęgów w dawnym miejscu.

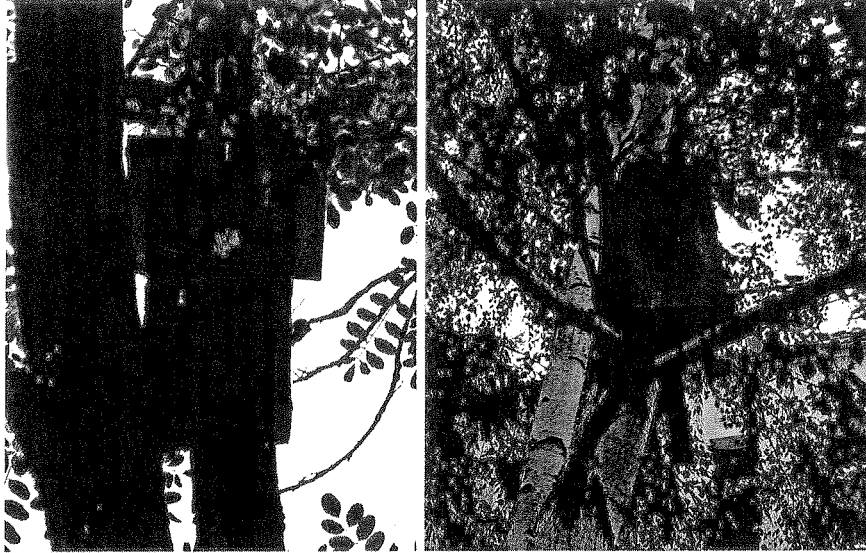
W części południowej S, w okolicy przeznaczonych do usunięcia śliwy i jałowca płożącego oraz tarasu istniejącego budynku, znajdują się trzy budki dla ptaków. Bliskość siebie (budki znajdują się na sąsiadujących drzewach) wyklucza możliwość zasiedlania ich jednocześnie. Ponadto jedna z nich jest uszkodzona (pęknięcie w tylnej ścianie).

W okolicy skrzynek nie obserwowano niepokojących się ptaków i najprawdopodobniej żadna w chwili obecnej nie jest używana. Jednocześnie jednak w otworze wlotowym jednej z nich widoczne są źdźbła traw, które prawdopodobnie służyły (służą?) za materiał gniazdowy. Należy zatem brać pod uwagę, iż ta budka może być zajmowana do połowy września przez ptaki.

Zdj. 7.1 i 7.2 Dwie z trzech budek lęgowych. Na pierwszym ze zdjęć skrzynka jest uszkodzona. Przez otwór wejściowy widać dziurę w tylnej ścianie budki.

- Nie zezwala się na wycięcie śliwy i jałowca płożącego, sąsiadujących z zawieszonymi skrzynkami lęgowymi, bez dodatkowej kontroli ornitologicznej. Kontrola taka powinna mieć miejsce bezpośrednio (tj. do kilku dni) przed planowanym zabiegiem wycięcia. Oceniona, czy budki nie są aktualnie zajęte przez ptaki i czy zabiegi nie spowodują opuszczenia lęgu.
Jednocześnie zabieg wycięcia nie powinien mieć miejsca w okresie wylotu piskląt grzywacza, tj. między 5 – 15 września, chyba, że pod nadzorem ornitologa.

Trzy budki lęgowe znajdujące się w okolicy prowadzonych prac należy w przypadku ich kontynuowania po 28 lutego 2015 zdjąć i przewiesić w nowe miejsca, znajdujące się poza bezpośrednim obrębem prac. Miejsce powinno być wybrane przez ornitologa. Uszkodzone skrzynki, należy wymienić na nowe, przeznaczone dla tych samych gatunków (wg wytycznych podanych przez ornitologa), ponieważ stanowią zagrożenie dla ptaków.
